Kościół pw. św. Katarzyny Aleksandryjskiej w Iwaniskach

Program prac konserwatorskich

Warszawa, marzec 2024

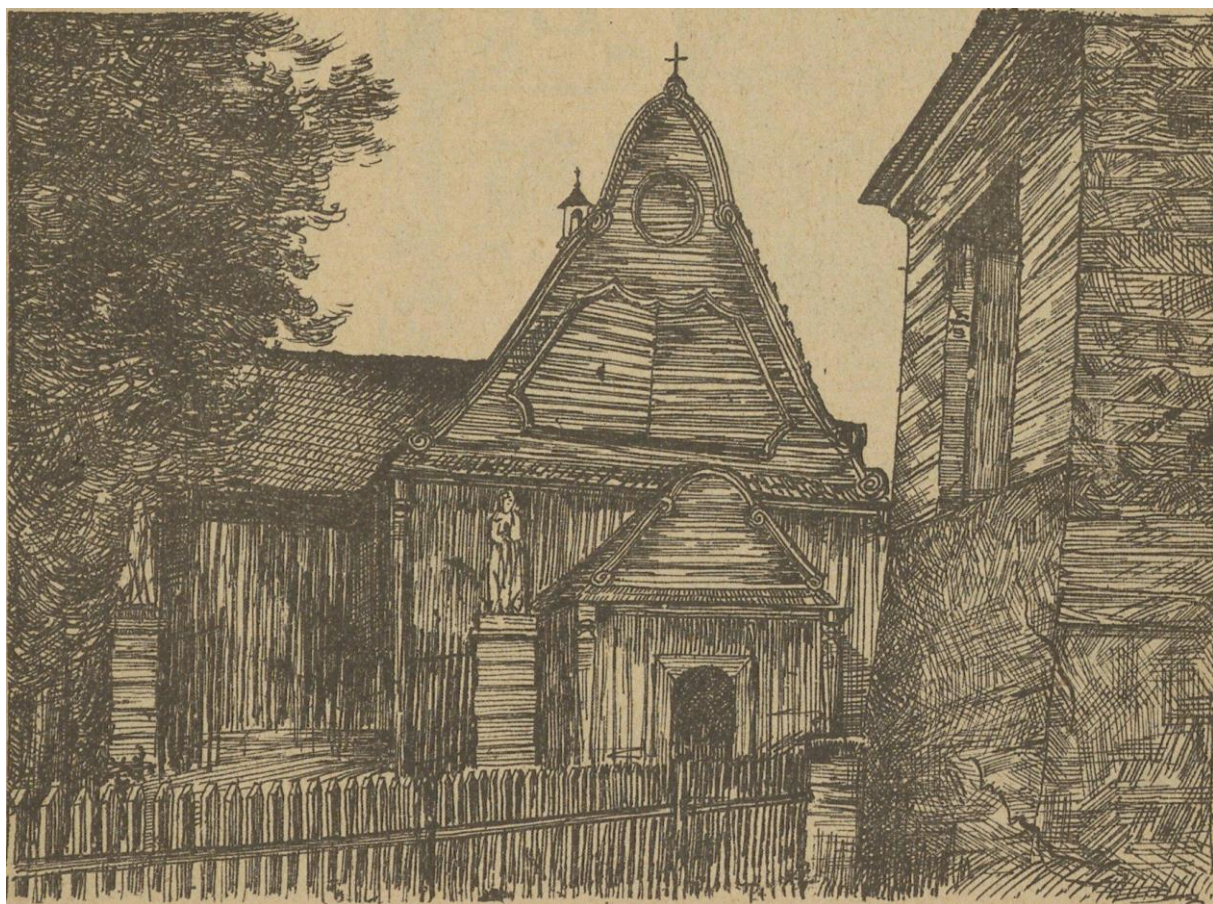
Drewniany kościół w Iwaniskach, spalony w 1898, źródło: Jan Wiśniewski, *Dekanat opatowski*, Radom 1907, s. 207.

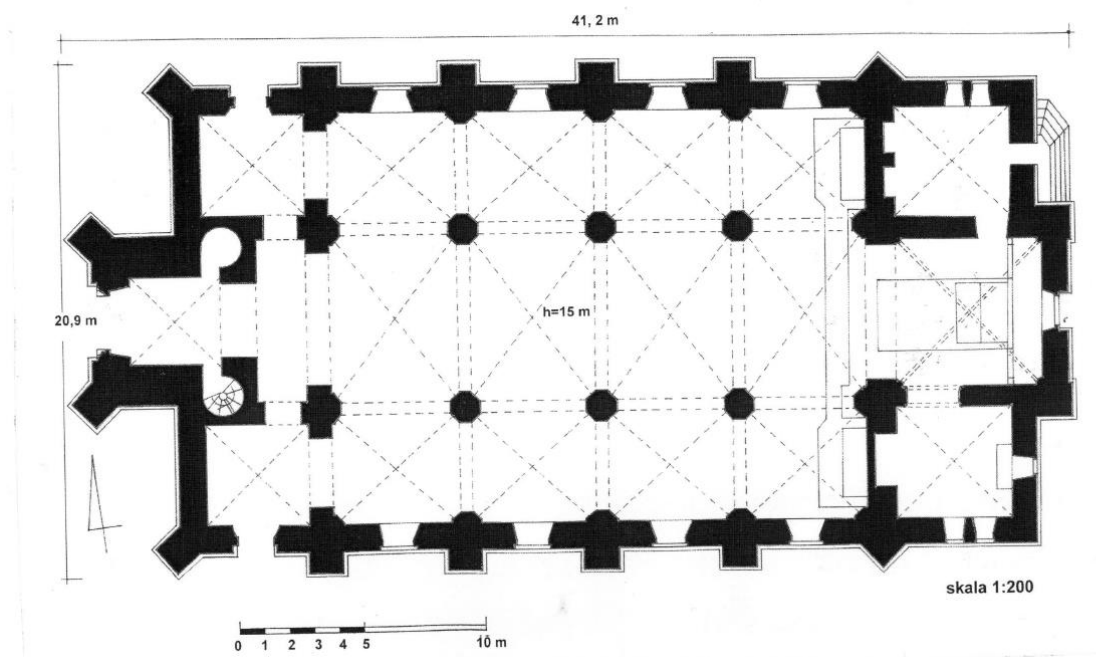
Rzut kościoła w Iwaniskach, źródło: karta kościoła parafialnego pw. św. Katarzyny Aleksandryjskiej w Iwaniskach, opr. E. Polanowska, 2007, Narodowy Instytut Dziedzictwa

Budowla w stylu neogotyckim, orientowana na wysokim kamiennym cokole, murowana z cegły, elewacje nietynkowane, detal architektoniczny piaskowcowy (portale, maswerk, gzymsy, parapety okien i przypór), na planie wydłużonego prostokąta, z prosto zamkniętym prezbiterium flankowanym przez zakrystię i kaplicę, korpus halowy, trójnawowy, pięcioprzęsłowy, dachy nad korpusem i prezbiterium dwuspadowe, nad aneksami pulpitowe, od zachodu wieża na planie kwadratu, z ostrosłupowym dachem, ściany przeprute ostrołukowymi oknami, a w prezbiterium trzema rozetami, ściany boczne oszkarpowane, na narożach korpusu zwieńczone sterczynami, portal zachodni ostrołukowy, z supraportą w profilowanej oprawie, z motywem podwójnego rybiego pęcherza w polu i krzyżem w zwieńczeniu, w ścianach zachodnich naw bocznych i w zewnętrznej ścianie prezbiterium, ułożony z cegieł wklęsły motyw krzyża.
